PROCES VERBAL DE DESCRIPTION DES LIEUX

Sur un bien situé sur la commune de PERPIGNAN (66000) 11 rue du Progrès à savoir :

- Un appartement à usage d'habitation ainsi qu'un cellier constituant le lot 4 et le lot 6 dans un immeuble soumis au régime de la copropriété au sein de la copropriété sis 11 rue du Progrès à PERPIGNAN, cadastré section AM n°134.

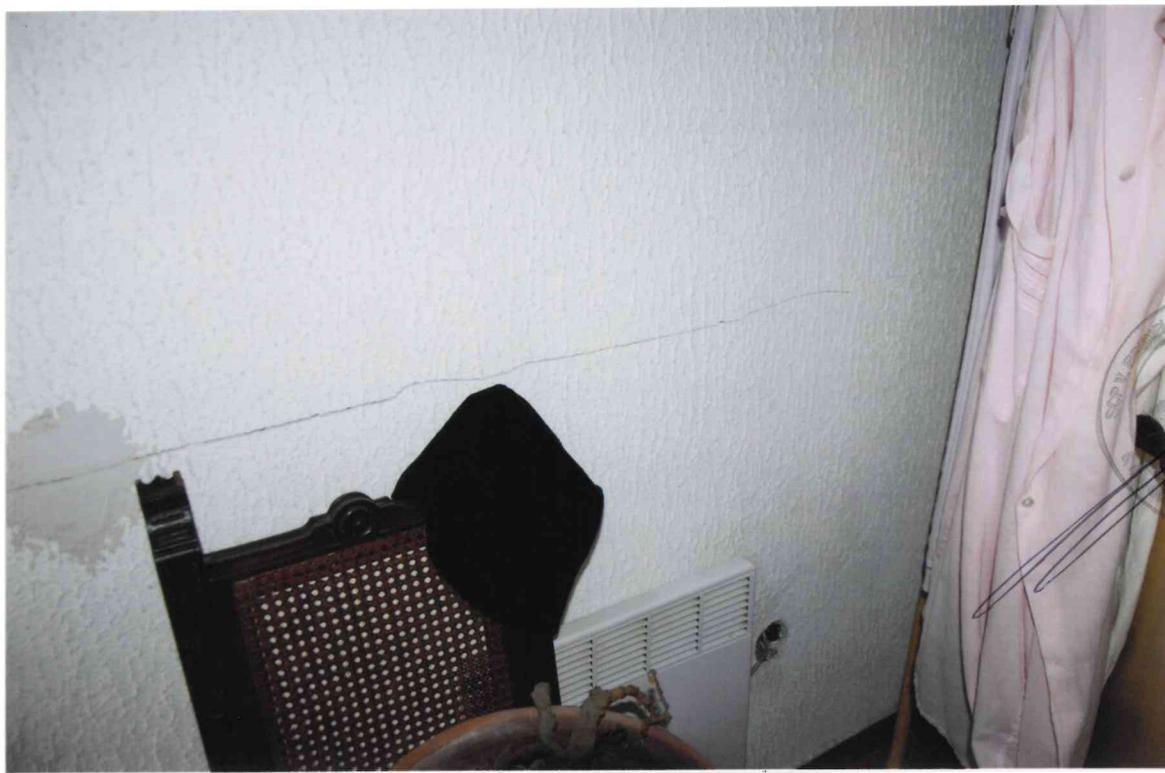
19

Une large fissure circule au-dessus du radiateur sur le mur de droite. (Photographies 18 & 19)

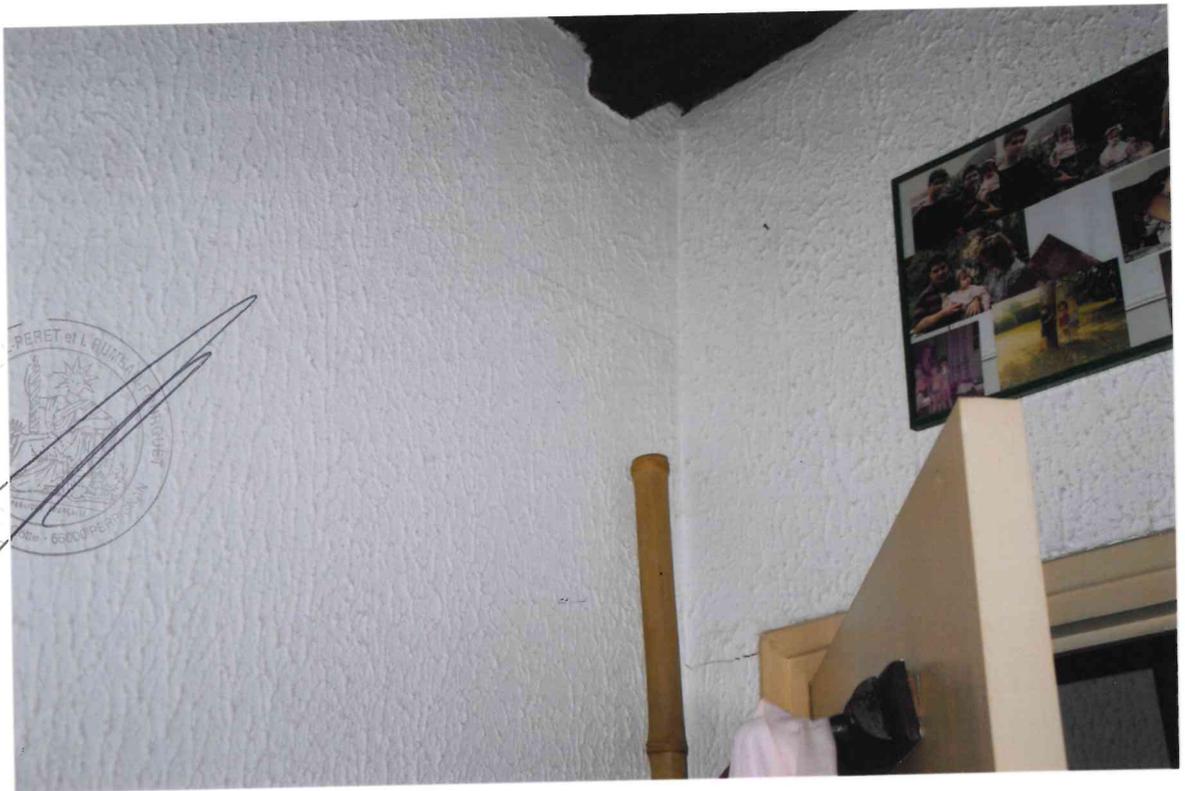
20

dessus de la porte pour rejoindre l'encadrement de celle-ci. (Photographie 20)
Fissures à droite de l'encadrement de la porte. (Photographie 21)
Fissures circulant au-dessus de la porte-fenêtre. (Photographie 22)
