# PROCES VERBAL DE DESCRIPTION DES LIEUX

L'AN DEUX MILLE VINGT QUATRE  
ET LE MERCREDI SIX MARS  
A PARTIR DE NEUF HEURES

Procédure menée pour la vente d'une maison d'habitation sise 6 rue Antonio Gaudi à 66250 SAINT LAURENT DE LA SALANQUE, cadastrée section AP 93 pour 6a et 48ca.

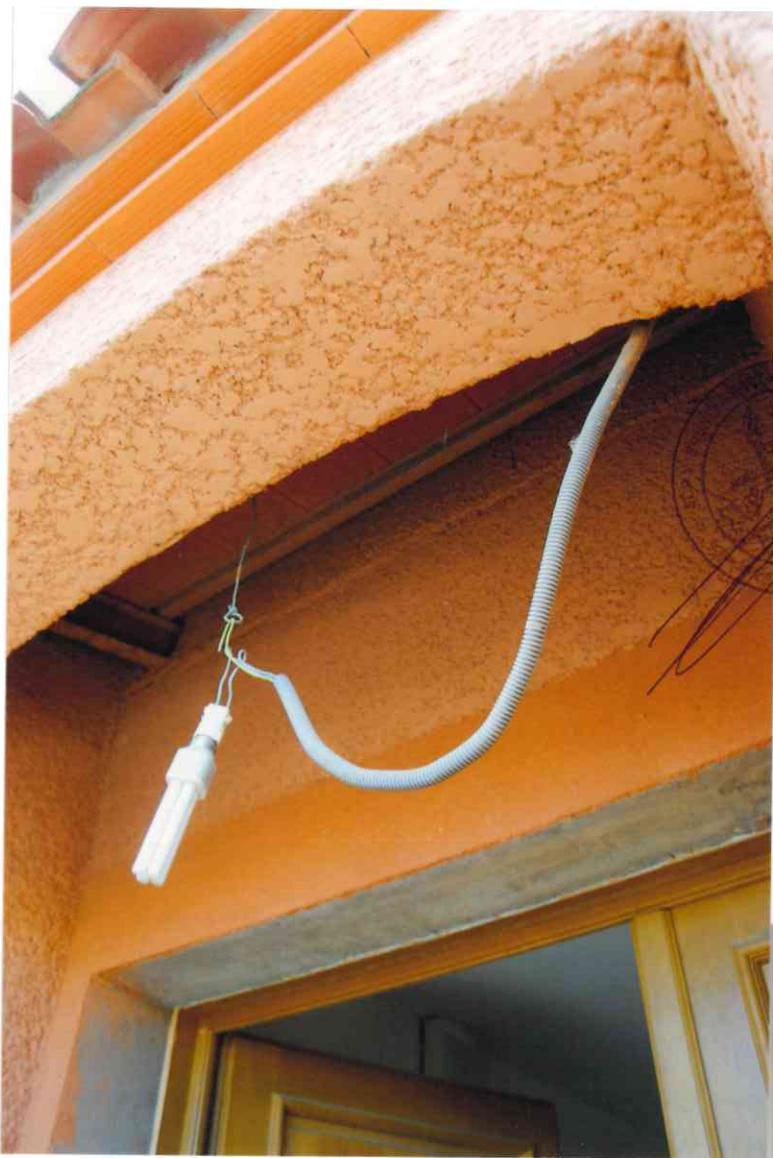
15

On accède à la maison par une porte double en bois après un porche. Le seuil carrelé est cassé.

Un éclairage est installé sous le porche maintenu par du fil de fer.  
(Photographies 13 à 15)

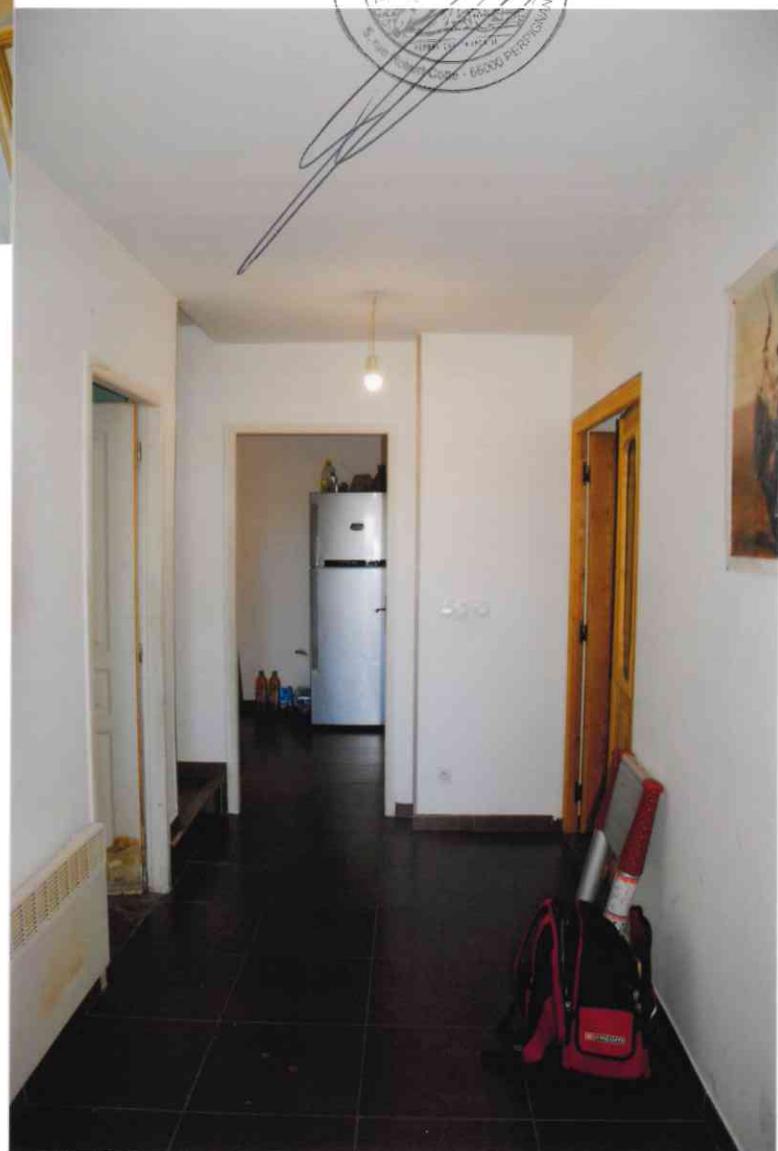
Le tableau électrique est installé sur la gauche. Il ne comporte pas de coffret.  
(Photographies 16 à 18)
