DOSSIER DE DIAGNOSTICS TECHNIQUES

Référence: 75163 31.01.25 DES COP DU 11 RUE DU PROGRES

Immeuble 11 rue du Progrès

66000 PERPIGNAN

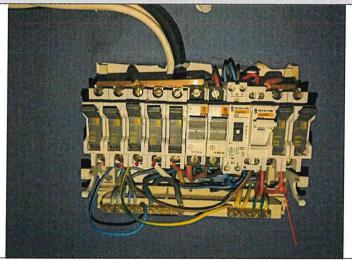
Point de contrôle N° B.4.3 e)

<u>Description</u> :	Le courant assigné (calibre) de la protection contre les surcharges et courts-circuits d'au moins un CIRCUIT n'est pas adapté à la section des CONDUCTEURS correspondants.
Observation(s)	Le coupe circuit à cartouche 20A n'est pas adapté aux conducteurs 2,5mm2
Localisation :	Tableau
