PROCES VERBAL DE DESCRIPTION DES LIEUX

Sur un bien situé sur la commune de PERPIGNAN (66000) 11 rue du Progrès à savoir :

- Un appartement à usage d'habitation ainsi qu'un cellier constituant le lot 4 et le lot 6 dans un immeuble soumis au régime de la copropriété au sein de la copropriété sis 11 rue du Progrès à PERPIGNAN, cadastré section AM n°134.

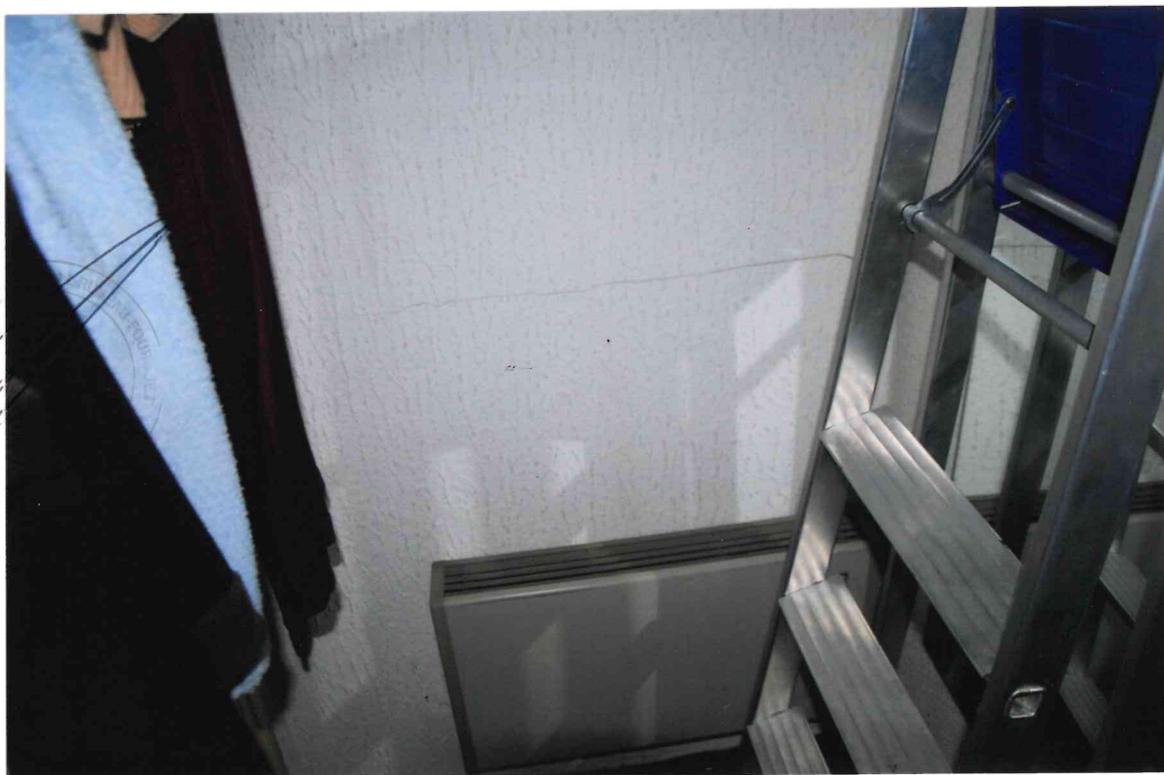
26

Sur la gauche en entrant au-dessus du radiateur on retrouve la fissure de la pièce précédente. Une autre circule à la parallèle au-dessus. (Photographie 26)
